ITINERARIO ENTRE LA CARRETERA DEL VALLE A LA ALTURA DEL PUENTE DE LA CAVA Y EL CAMINO DE SERVICIO DE LA CM-40 A LA ALTURA DE MONTESIÓN, EN EL TÉRMINO MUNICIPAL DE TOLEDO

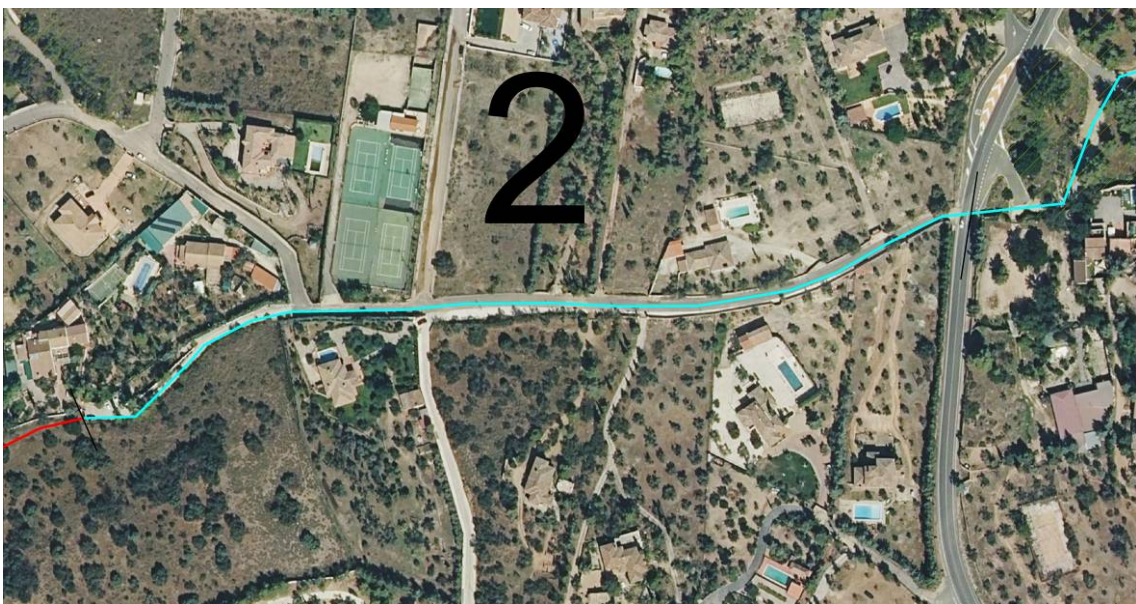
2. Una vez cruzado el parque de la Bastida y la CM-401, el itinerario continúa en zona urbana a través de la calle Camino de Loches, hasta un punto en el que se corta con una valla de fábrica. La situación de la valla se señala con la letra "A" en el croquis de la primera página.

Calle Camino de Loches en San Bernardo-El Sapo

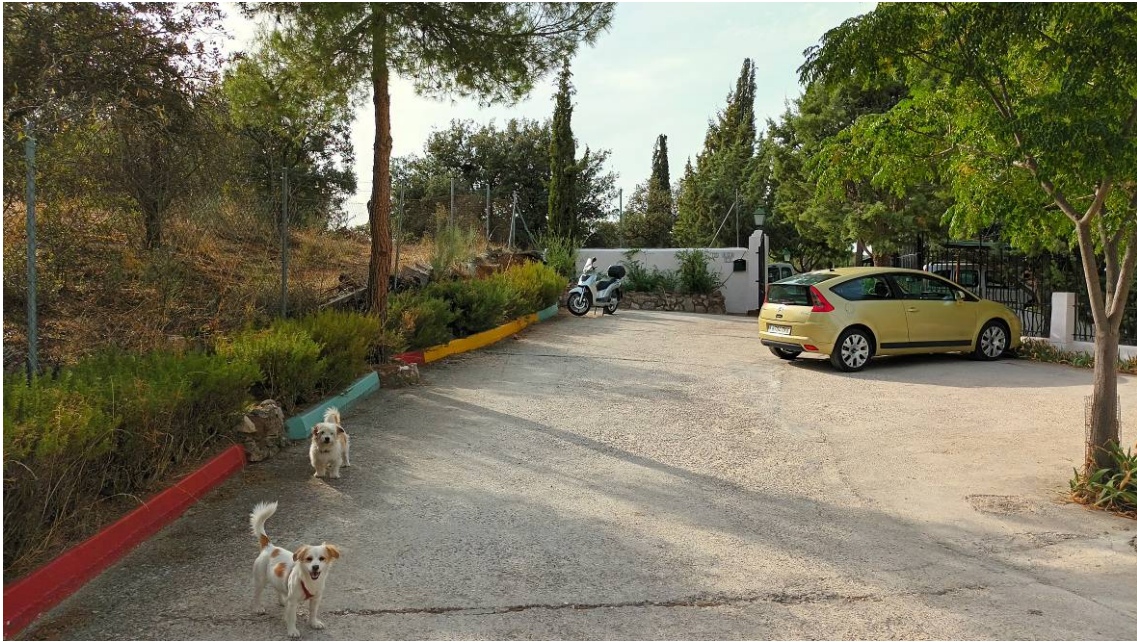
Valla cortando el camino de Loches. Vista desde el final de la calle.

- a) El corte del camino de Loches con un muro en el límite de la finca del mismo nombre que impide el tránsito peatonal (punto "A" en el croquis). Este problema solo puede resolverse con la demolición de este muro, que podría ser sustituido por un sistema que permitiera el paso selectivo de peatones y bicicletas.
- b) La proliferación de vegetación en el arroyo de Loches como consecuencia del exceso de caudal por los vertidos de la depuradora y/o depósito del Cerro de los Palos, que dificulta el cruce de este arroyo (punto "B" en el croquis). Este problema podría resolverse ejecutando un vado o pasarela siguiendo el trazado original del camino, o con un pequeño desvío siguiendo un trazado alternativo que ya se está utilizando de hecho en el interior de la misma finca.

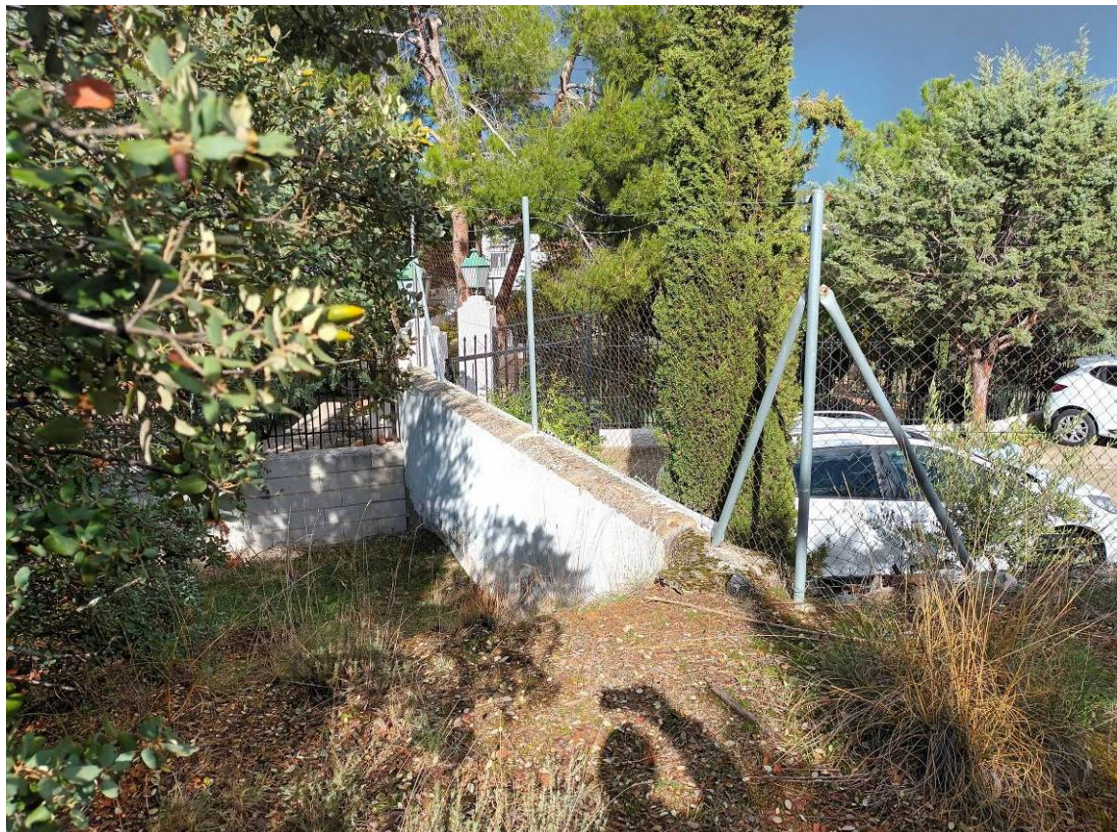
Valla cortando el camino de Loches. Vista desde el interior de la finca.

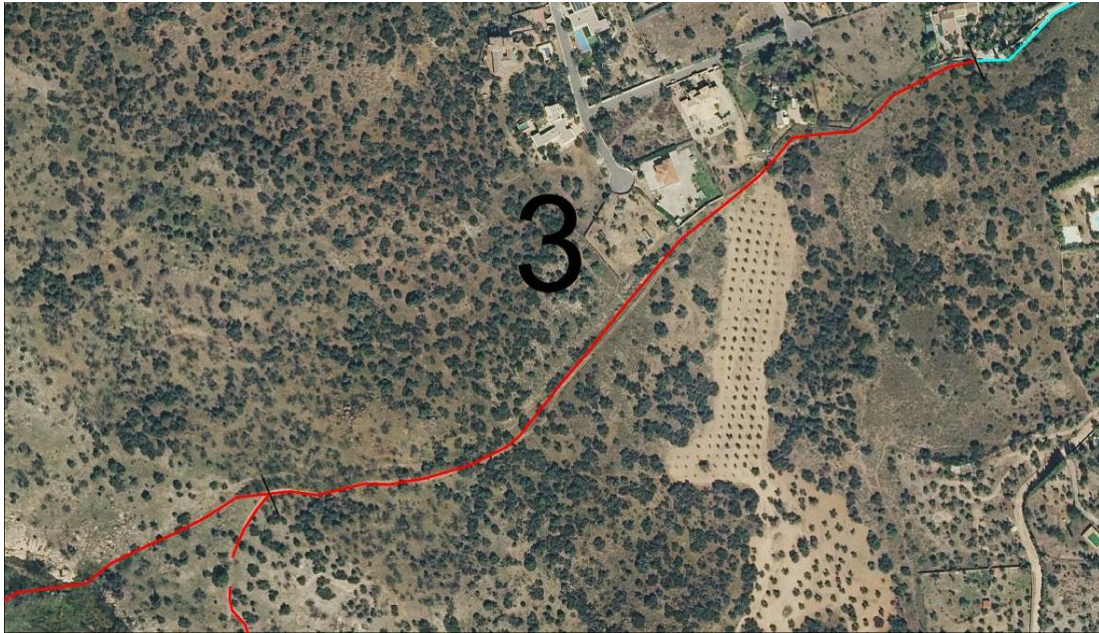
3. Una vez superada la valla anterior, ya en suelo rústico, el camino de Loches (nº 61 del Inventario municipal) es físicamente reconocible hasta las inmediaciones del arroyo del mismo nombre, pero el acceso desde la zona urbana está cortado por el muro citado en el tramo anterior.

Camino de Loches, tramo Este

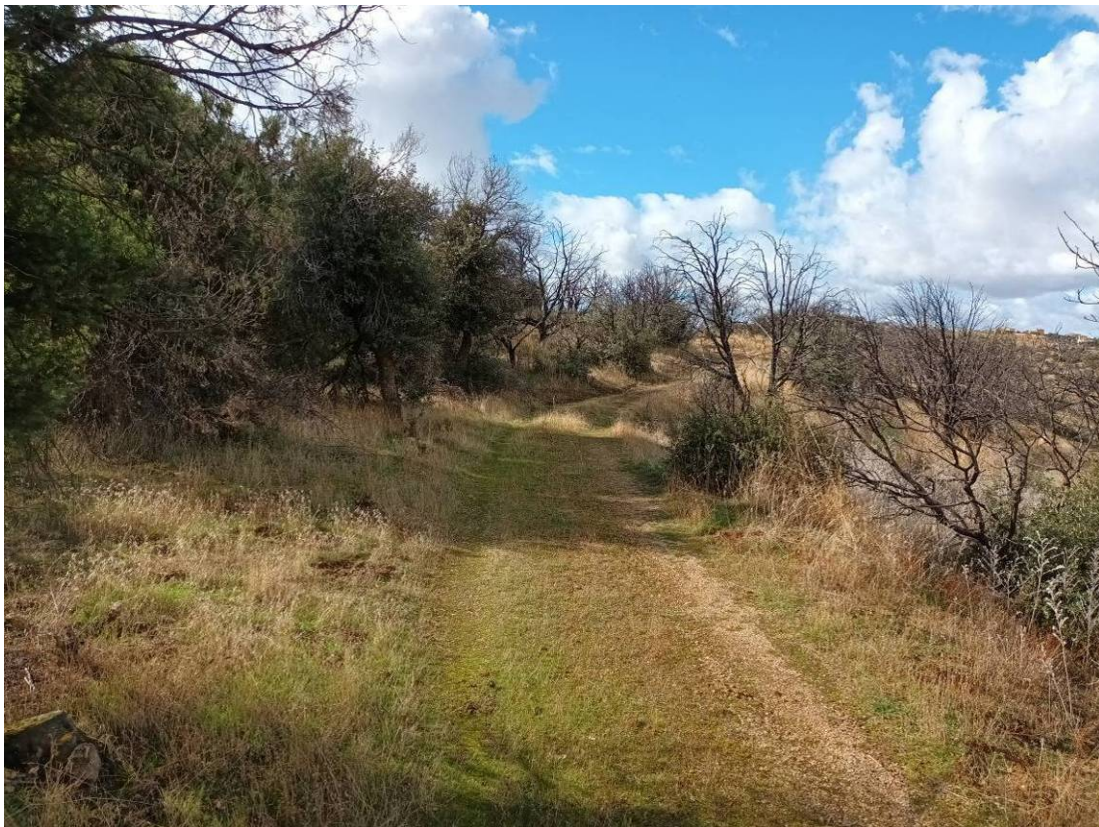
Camino de Loches, tramo Este. Aspecto actual del camino.

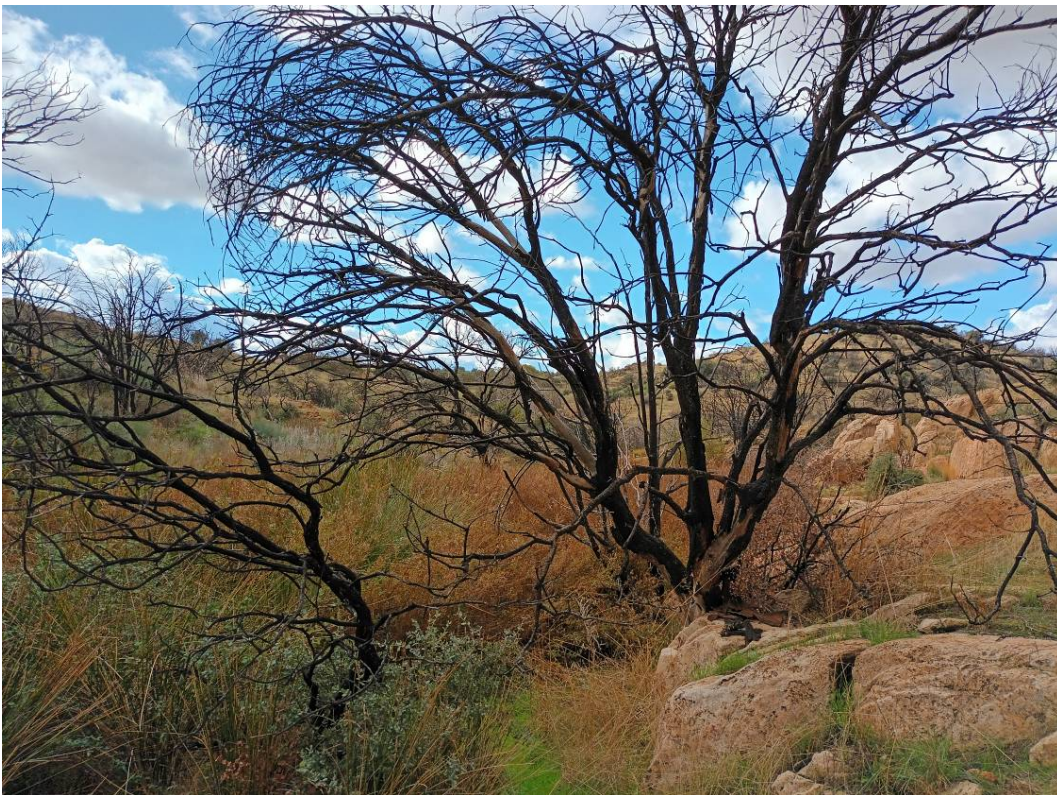
La vegetación dificulta el cruce del arroyo siguiendo el itinerario inventariado

Este tramo 4 ya no es físicamente reconocible sobre el terreno, probablemente porque dejó de utilizarse como consecuencia del aumento de caudal del arroyo debido al vertido

de la depuradora del Cerro de los Palos, con el consiguiente crecimiento incontrolado de vegetación. En la práctica, para mantener la funcionalidad del camino sería necesario desbrozar la vegetación y ejecutar un vado, o una pequeña pasarela, en el cruce del arroyo (punto "B" del croquis de la primera página).

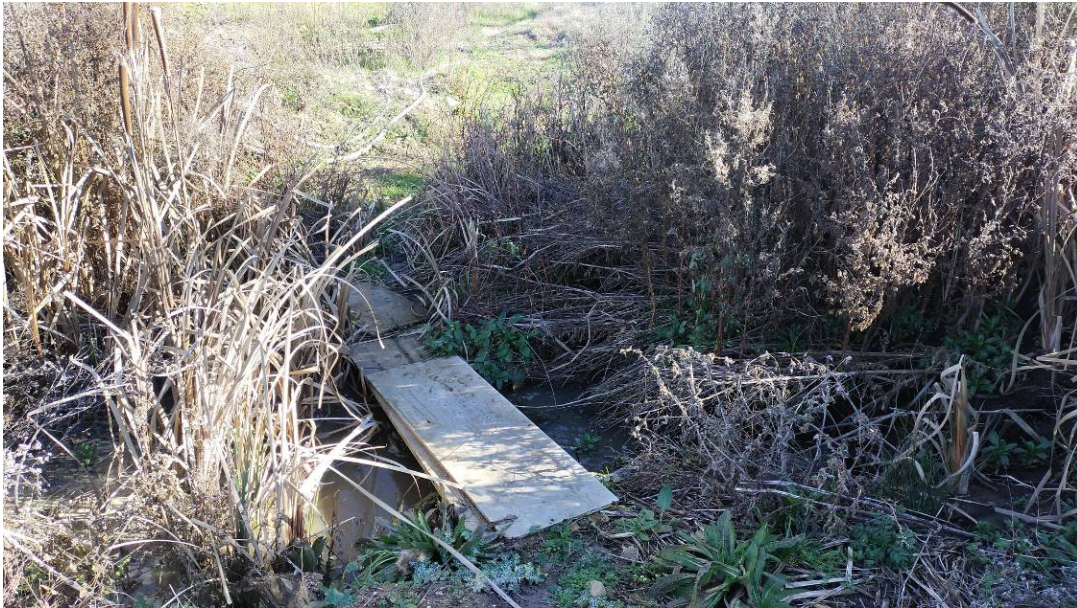
5. El cruce del arroyo de Loches se realiza, en realidad, unos 230 metros más al sur (aguas arriba), en un punto de topografía más sencilla y menor proliferación de vegetación. Este nuevo punto de cruce implica un tramo alternativo al señalado con el número 4 que termina, como el anterior, en el camino de San Bernardo a Argés después de un pequeño recorrido por el camino de Loches a la Venta de Juan Antonio (nº 60 en el Inventario).

Cruce del arroyo en el tramo 5

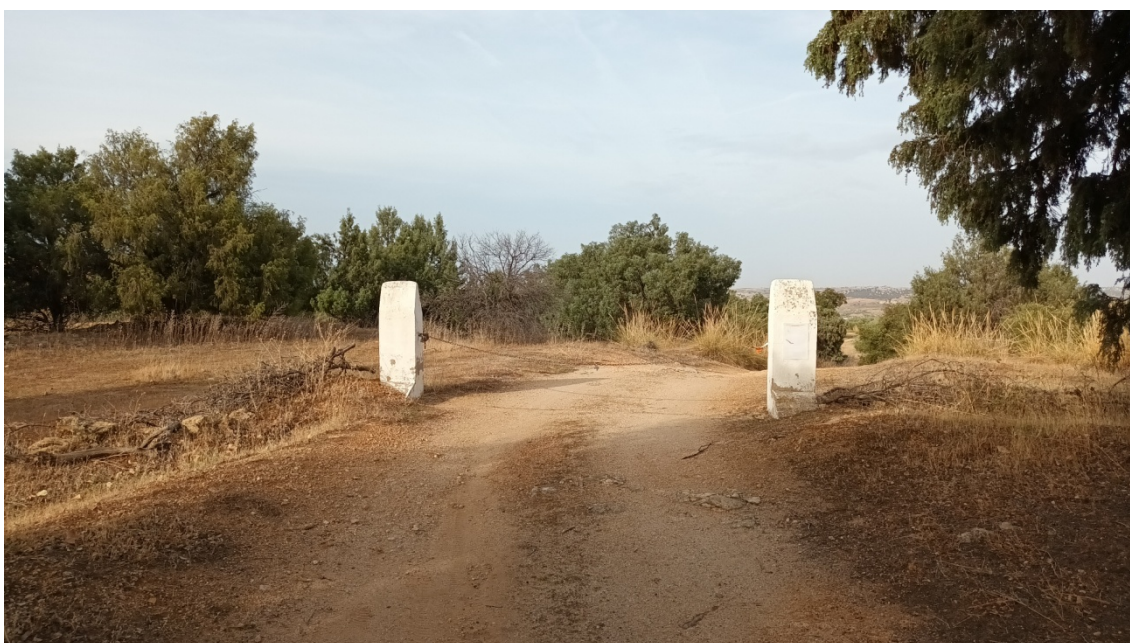
La parte más al sur de este tramo presenta dos alternativas, la recogida en el inventario, más al este, en el borde de un olivar, que apenas se distingue sobre el terreno, y otra más al oeste que es la que se utiliza en realidad, aunque en el encuentro con el camino de Hernán Páez a la Venta de Juan Antonio existe una cadena y un cartel de prohibido el paso que debería sustituirse por señalización adecuada (punto C en el croquis de la primera página).

Cadena en inicio del itinerario alternativo del tramo 6

El itinerario presenta, además, otros problemas de menor entidad, como la cadena que se ha citado en el tramo 6 y algunos carteles de prohibido el paso colocados indebidamente por la propiedad.

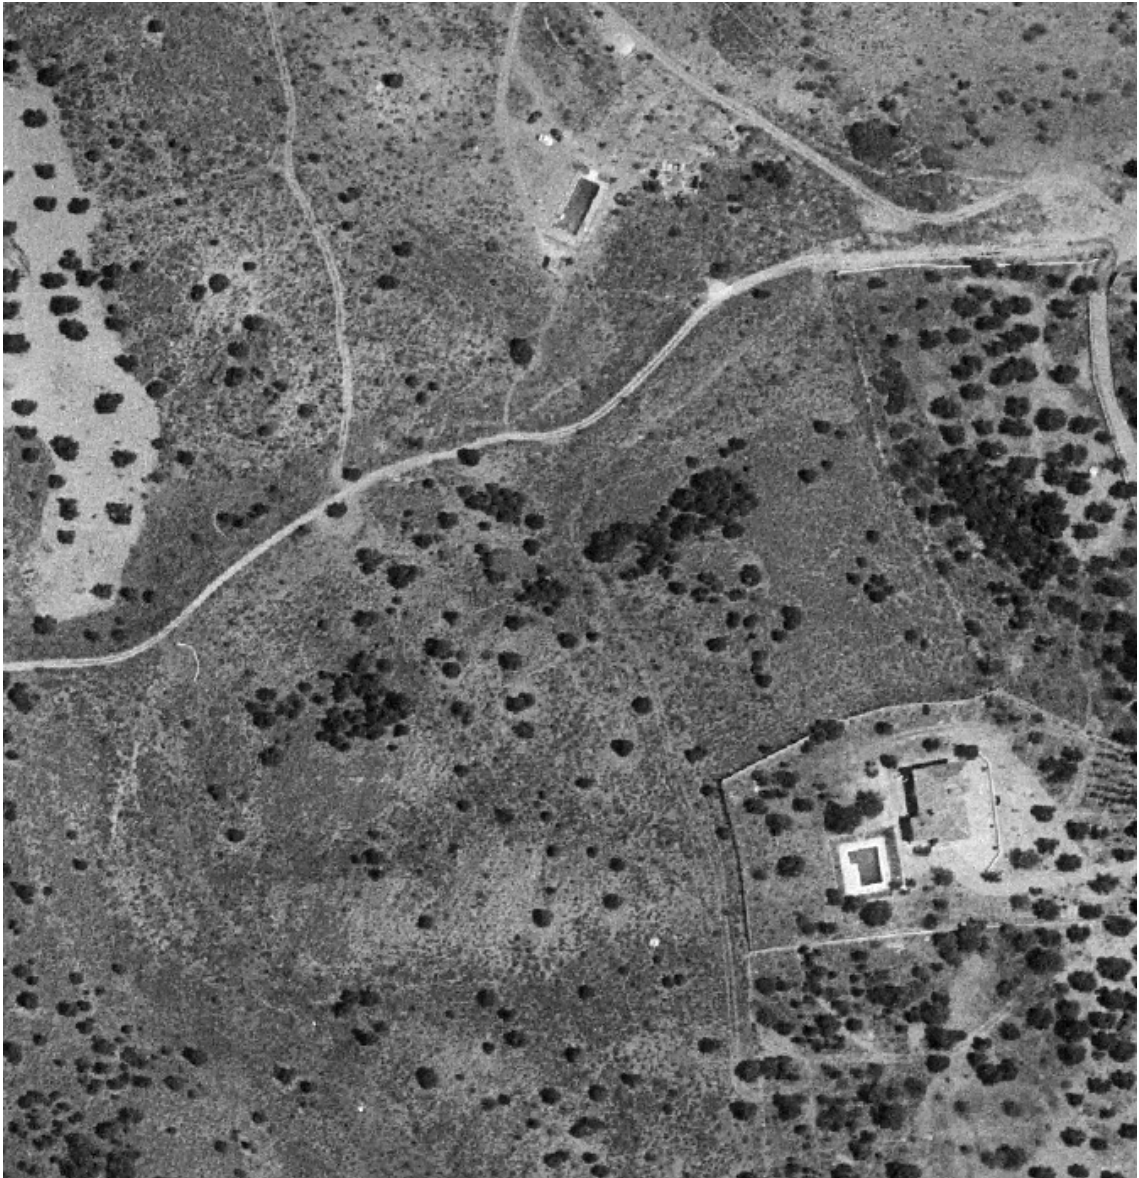
IGN julio 1977

La continuidad del camino se aprecia claramente en las fotografías del IGN de julio de 1977, antes de ejecutarse la parcelación de San Bernardo, y agosto de 1984, cuando ya estaba en marcha esta parcelación pero todavía no se había pavimentado la actual calle del camino de Loches.

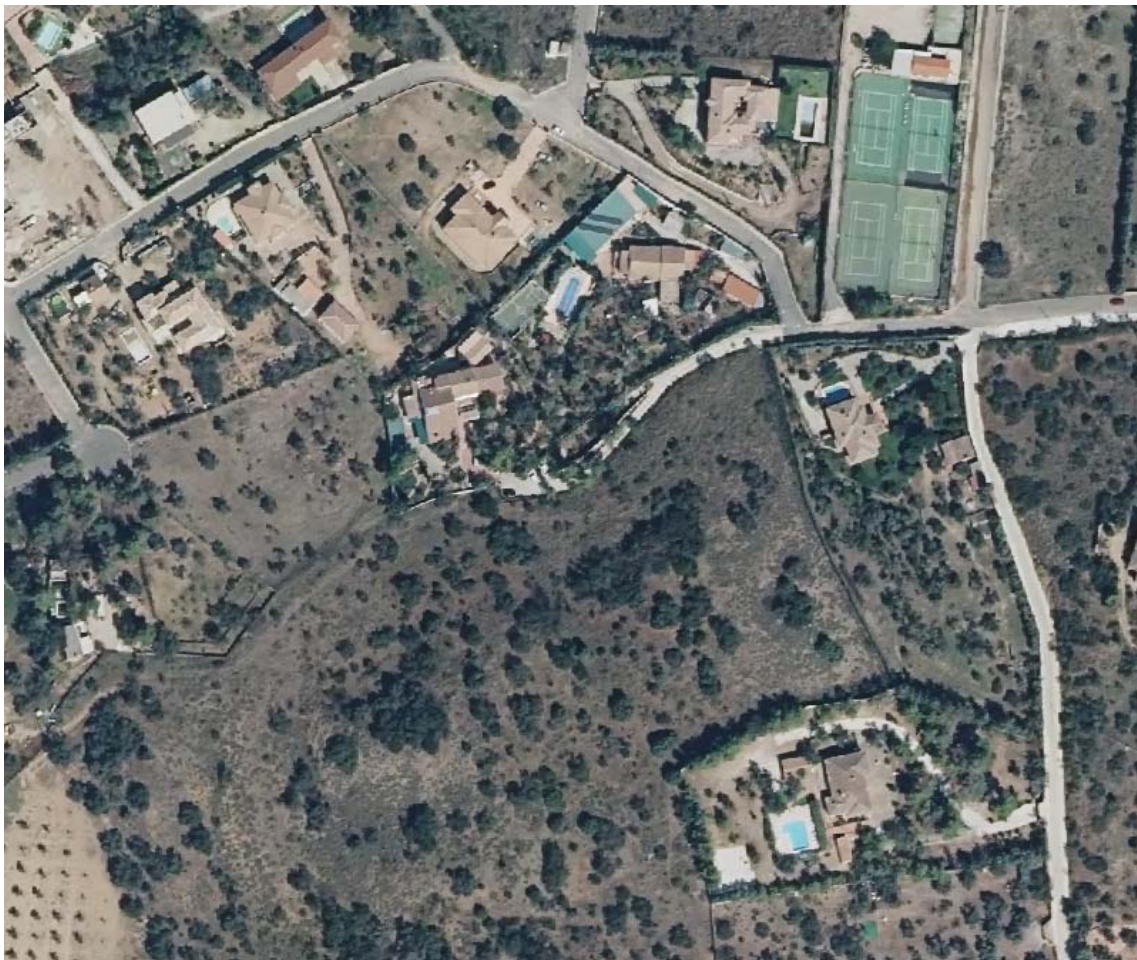
Vuelo PNOA septiembre 2021

La situación actual es similar a la recogida en la fotografía aérea de septiembre de 2021. Pasadas dos décadas de la construcción del muro, la huella del camino público se va perdiendo poco a poco.
